Projectnummer: 355837

Datum: 12-12-2017

Beheer kunstwerken op orde

Inspectie 349 kunstwerken in de gemeente Tholen

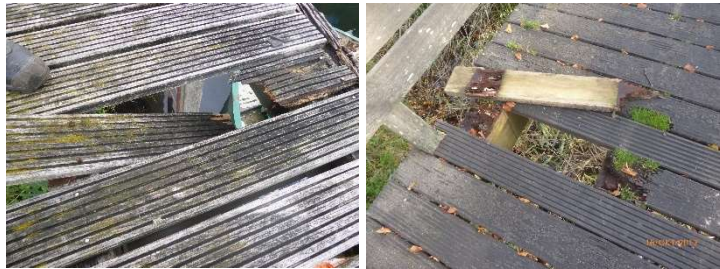
Bij diverse houten constructies zijn ernstige gebreken waargenomen. Zo is de beplanking op het dek bij enkele objecten dusdanig aangetast door houtrot dat er direct gevaar dreigt voor de gebruiker. Ook de onderhoudstoestand van de overige onderdelen van deze constructies zijn ernstig aangetast door houtrot.

De leeftijd van de constructies alsmede de weersomstandigheden en achterstallig onderhoud zijn de hoofdoorzaken van de gebreken. Op de foto's hiernaast is te zien dat de beplanking zo slecht is dat de plank doormidden gebroken is door houtrot. Deze schades zijn direct bij de gemeente Tholen gemeld.

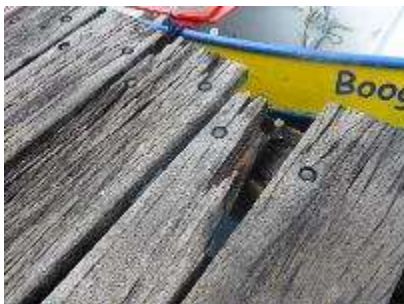
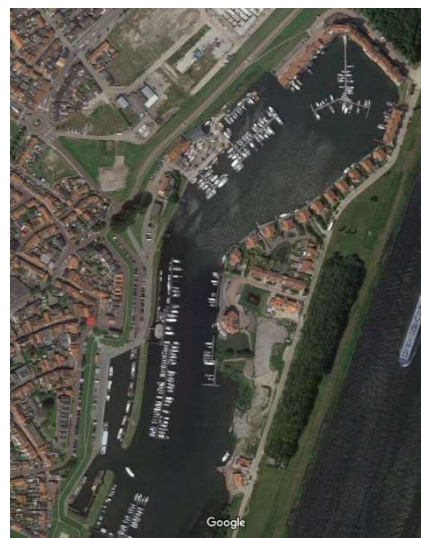
In de haven van Tholen bevinden zich 4 steigers, 5 beschermde taluds, 3 damwanden, een rolbrug en een waterbodem. De onderhoudstoestand van 3 houten steigers is erg slecht. Deze objecten zijn aan het einde van de levensduur en uitstel van vervanging kan leiden tot gevaarlijke situaties. De overige objecten verkeren in een redelijke tot voldoende staat van onderhoud.

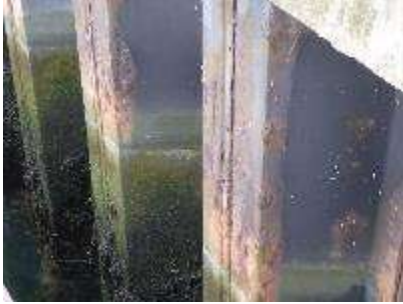
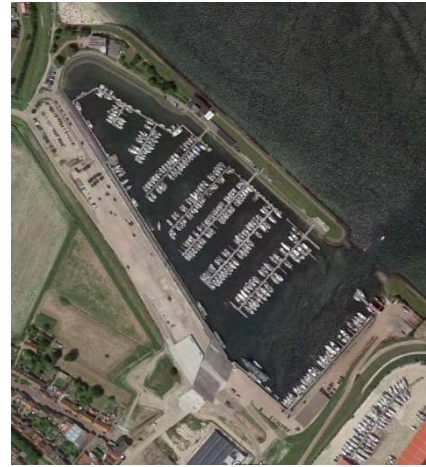
In de haven van Sint-Annaland zijn 3 stalen damwanden geïnspecteerd. Het betreft damwanden die dateren uit 2000 of later en geen ernstige tekortkomingen vertonen. Eén damwand vertoont lichte aantasting door corrosie. De kunststof steiger in de haven valt niet onder gemeentelijk beheer.

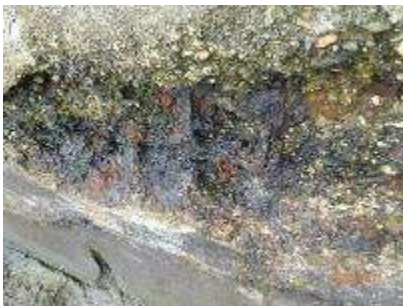
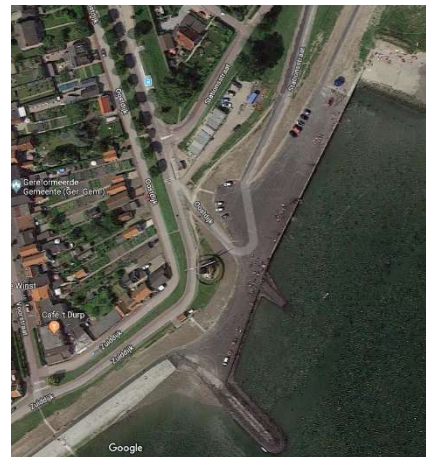
In de haven van Sint-Philipsland bevinden zich één stalen damwand, één betonnen damwand, een trailerhelling en een stalen steiger met een kunststof ponton. De betonnen damwand vertoont wapeningscorrosie op diverse plaatsen op de deksloof. De betonnen damwand is verstevigd middels natuursteenblokken.

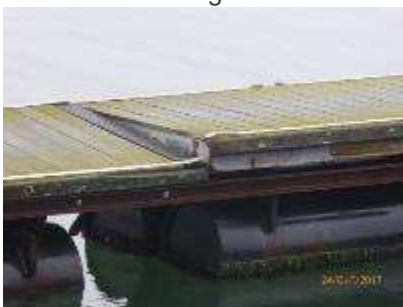
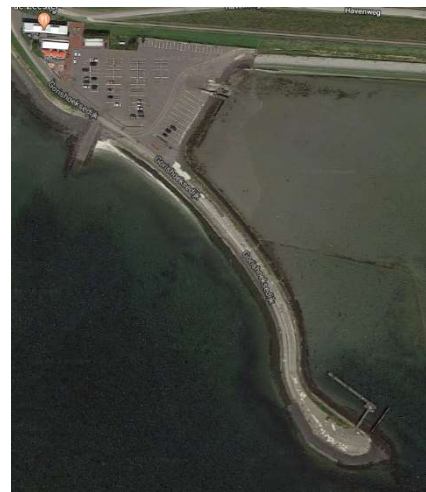
In de haven van Scherpenisse (Gorishoeksedijk) zijn 3 objecten geïnspecteerd. Een kunststof steiger met stalen aanbrug, een golfbreker en een geleidewerk (beide opgebouwd uit houten meerpalen). Bij de kunststof steiger zijn de losse elementen verschoven van elkaar, mogelijk als gevolg van een aanvaring.

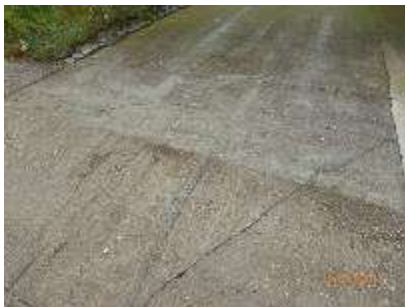
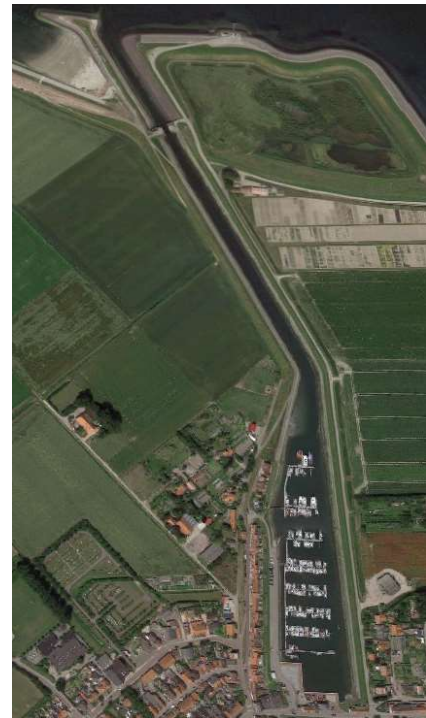
De haven van Stavenisse is in 2008 gerenoveerd en daarom zijn er nog weinig schades aanwezig. Alleen de betonnen trailerhelling vertoont schade. Op diverse plaatsen van deze helling zijn scheuren in het beton waargenomen.

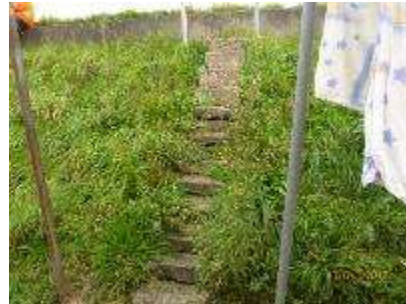
In de kern Stavenisse zijn aan de Spuihaven circa 20 trappen aanwezig die in aanmerking komen voor vervanging. De trappen dateren uit de jaren 50 en de losse elementen zijn onderling verzakt of overwoekerd door begroeiing. Aan deze trappen lijkt geen onderhoud te worden uitgevoerd.

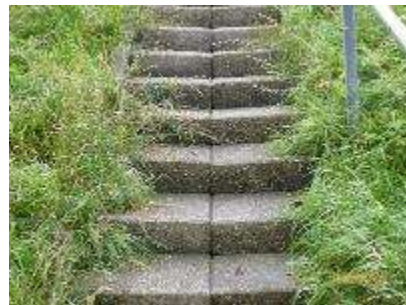
Bij diverse trappen is de grond onder de losse elementen weggespoeld. De elementen liggen tegen elkaar aan en kunnen niet verder zakken waardoor er geen direct gevaar is voor de gebruiker.

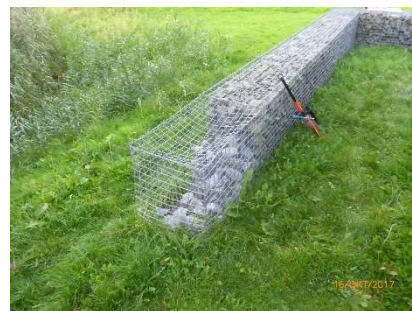
De meeste schanskorven verkeren in een voldoende staat van onderhoud. Bij de objecten W4, W8 en W9 zijn kleine schades waargenomen. De korven zijn beschadigd of verbogen en er ontbreken stenen.

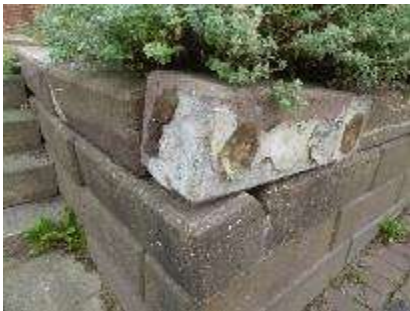
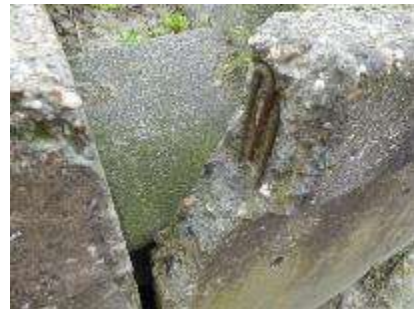
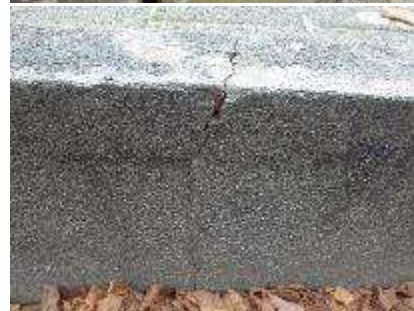
De betonnen keermuren bestaan vaak uit betonnen elementen. Enkele objecten vertonen betonschade en blootliggende wapening. Ook zijn bij enkele objecten scheuren waargenomen in de constructies. Bij de keermuren die opgebouwd zijn uit betonnen blokken liggen diverse blokken los. Echter worden alle schades als herstelbaar beschouwd.

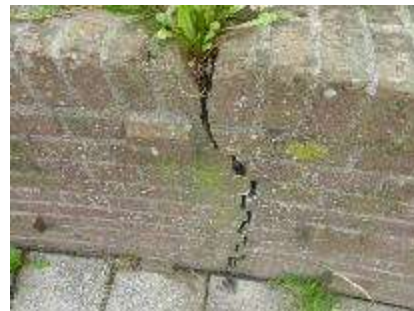
In de gemeente Tholen zijn 15 gemetselde keermuren geïnspecteerd. Bij enkele objecten is slecht voegwerk geconstateerd of ontbrekende metselstenen. Bij één object is een scheur waargenomen.

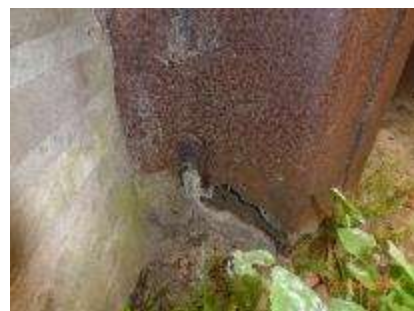
Eén keermuur bestaat gedeeltelijk uit een stalen damwand. Deze damwand vertoont ernstige corrosie ter plaatse van de bestrating.

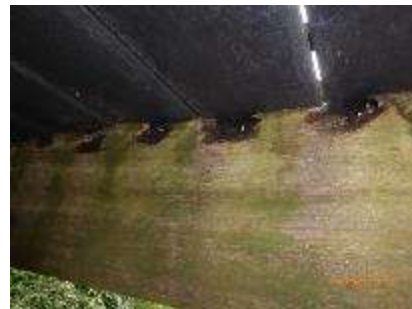
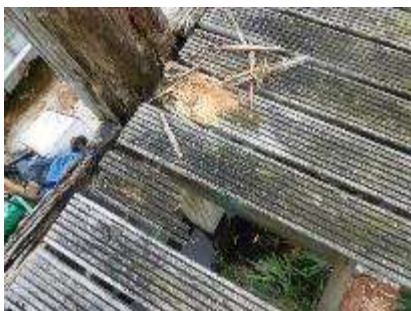
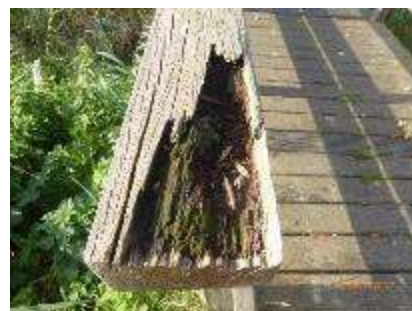
Van de 25 houten bruggen en steigers hebben er 6 een slechte onderhoudstoestand. Deze objecten dienen dan ook in 2018 te worden vervangen. Houtrot is waargenomen aan de beplanking, liggers, leuningen en palen. De 3 houten steigers in de haven van Tholen vallen onder deze 6 objecten.

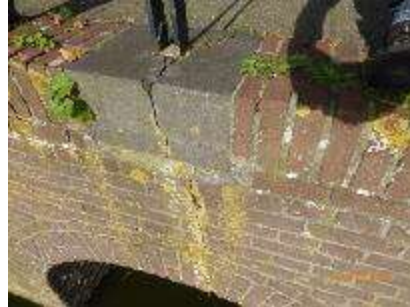
In de gemeente Tholen zijn 2 betonnen plaatbruggen uit 1990 en 2010. Aan deze bruggen zijn geen ernstige schades waargenomen. De 13 brugduikers hebben geen schades maar dienen wel gereinigd te worden. De 2 gemetselde boogbruggen vertonen op enkele plaatsen scheuren in het metselwerk.

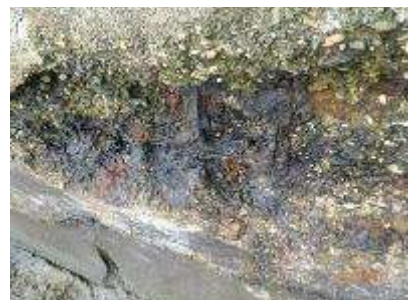
De betonnen damwanden dateren, naar inschatting, uit de jaren 60 en 70. De betonnen damwand in de haven van Sint-Philipsland vertoont ter plaatse van de deksloof wapeningscorrosie en scheuren. De betonnen damwand in de haven van Tholen vertoont scheuren in de deksloof en afgedrukt beton en blootliggende wapening op een enkele damplank.

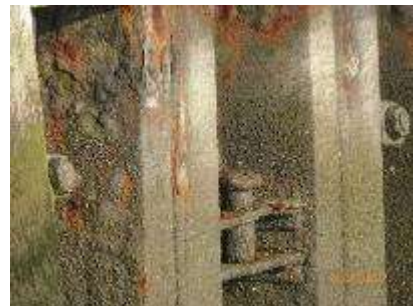
Twee van de damwanden in de havens van Sint-Annaland en Sint-Philipsland vertonen een lichte aantasting door corrosie ter plaatse van de deksloof. De stalen damwanden in de haven van Tholen zijn voorzien van een conserveringslaag wat de aantasting door corrosie tot nu toe heeft tegengehouden. De overige damwanden dateren uit 2008 of later en zij verkeren in een goede onderhoudstoestand.

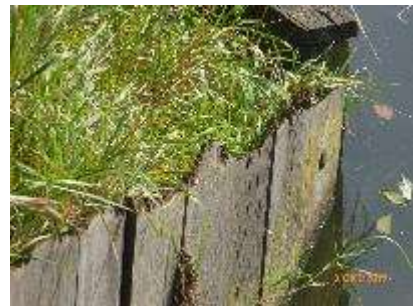
Bij de gemetselde boogbrug B15 in de kern Tholen zijn ook 4 houten damwanden geïnspecteerd als onderdeel van het object. Bij deze damwanden is ernstige aantasting door houtrot waargenomen en ook zijn de damwanden gezet.

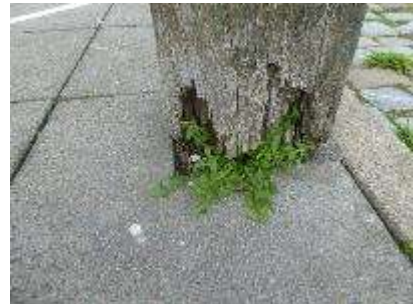
Aan de meerpalen in de haven van de kern Tholen is aantasting door houtrot waargenomen ter plaatse van de bestrating. Diverse meerpalen zijn opgenomen bij het object waar ze deel van uitmaken. Bij een aantal van deze meerpalen is ook ernstige aantasting door houtrot waargenomen. De golfbreker en het geleidewerk bestaan ook uit meerpalen die in een voldoende onderhoudstoestand verkeren. Deze 2 objecten zijn slecht inspecteerbaar, omdat deze op afstand in het water liggen.

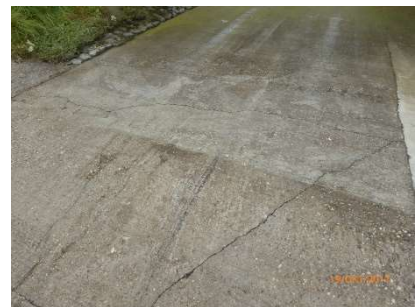
De trailerhelling in de haven van Stavenisse vertoont op diverse plaatsen scheuren in het beton (zie hoofdstuk 3.2.3 punt 5).

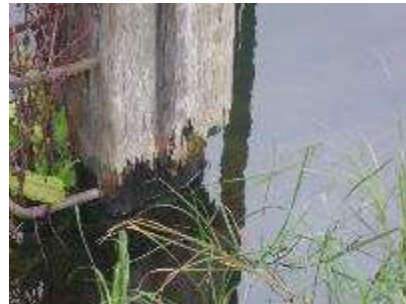
Het verwijderen van ongewenste begroeiing en het schoon houden van de constructies is belangrijk voor de duurzaamheid van de constructie. Het voegwerk van het metselwerk en de kwaliteit van het hout verslechteren aanzienlijk door mos en overige begroeiing wat ook van invloed is op de functionaliteit van de kunstwerken.

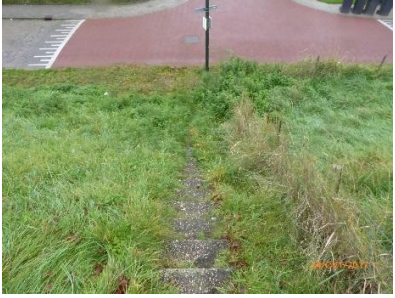
HT1	Door begroeiing is het talud gedeeltelijk te inspecteren.	 
TR36	Door begroeiing is de taludtrap gedeeltelijk te inspecteren.

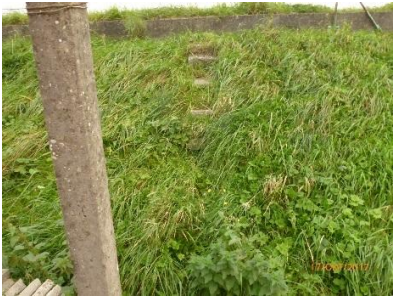
TR66	Door begroeiing is de taludtrap nauwelijks te inspecteren.

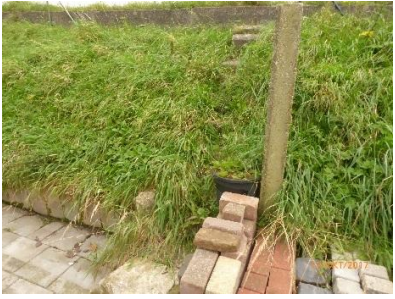
TR67	Door begroeiing is de taludtrap nauwelijks te inspecteren.

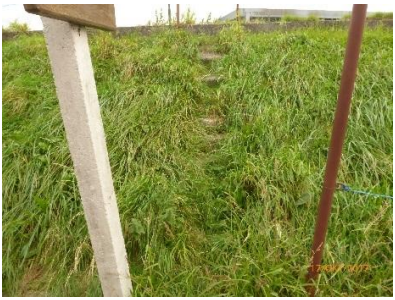
TR72	Door begroeiing is de taludtrap nauwelijks te inspecteren.

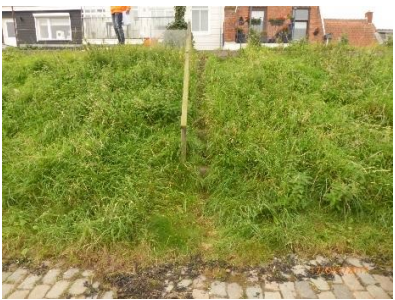
TR76	Door begroeiing is de taludtrap nauwelijks te inspecteren.

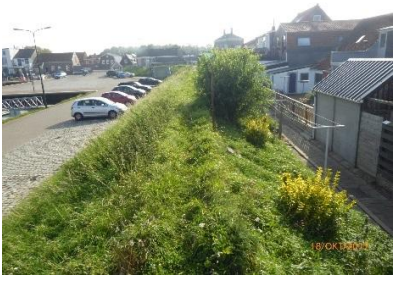
TR77	Door begroeiing is de taludtrap nauwelijks te inspecteren.	 
TR78	Door begroeiing is de taludtrap nauwelijks te inspecteren.	 
W49	Door begroeiing is de keermuur nauwelijks te inspecteren.	 
W50	Door begroeiing is de keermuur nauwelijks te inspecteren.
