Projectnummer: 355837

Datum: 12-12-2017

Beheer kunstwerken op orde

Inspectie 349 kunstwerken in de gemeente Tholen

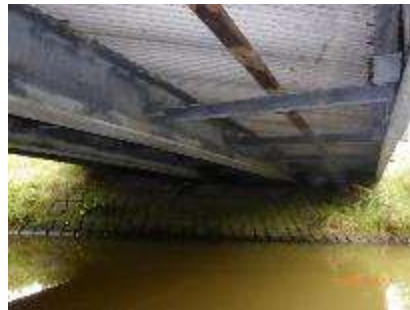
De 8 stalen en 12 kunststof bruggen zijn allen na 2005 aangelegd en daarmee nog aan het begin van hun levensduur. Er is nauwelijks tot geen schade aangetroffen bij deze objecten.
